## **BAKEROVNGRENDA HUSEIERFORENING**

**BEGRENSET TILSTANDSANALYSE AV GARASJE  
I ARMERT BETONG**

**OPPDRAKSGIVER: BAKEROVNGRENDA HUSEIERFORENING**

**HØST – VINTER 2010**

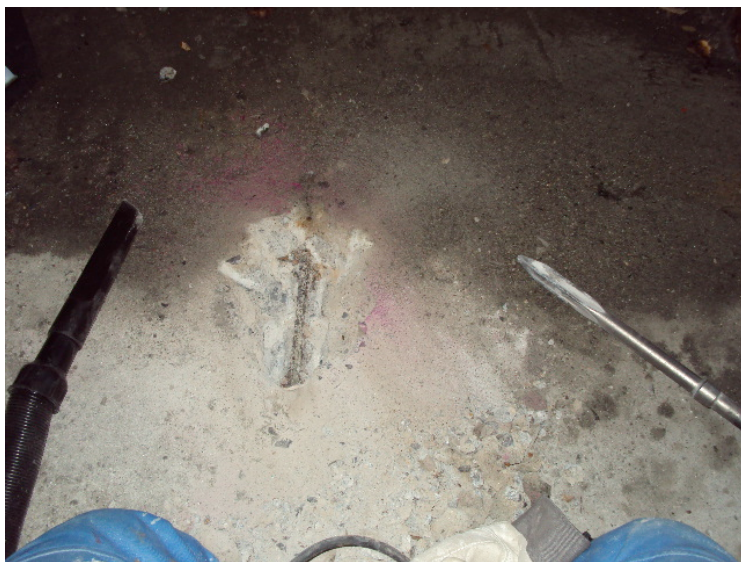
**Foto nr. 2:****G 1.**

Oppmeisling inn til et innmålt armeringsjern viste korrodert armering med begynnende tversnittsreduksjon.

- Lok. G 1: Valgt p.g.a. synlig riss med bom i området til høyre bakhjuls plassering. Ubehandlet overflate. Svanke mitt i garasjen med vann ansamling. Oh i risset viste korrodert armering med Od 35 – 40 mm. Det ble målt tversnittsreduksjon på dette armeringsjernet på ca. 20%.
- Lok. G 2: Ubehandlet overflate med en del frostskafer. Lokaliteten er i området til venstre bakhjuls plassering.
- Lok. G 3: Kun kloridprøver. Ubehandlet overflate. Prøvene er boret ut i indre del av garasjen hvor det var tørt og betong overflaten ligger høyere en resten.

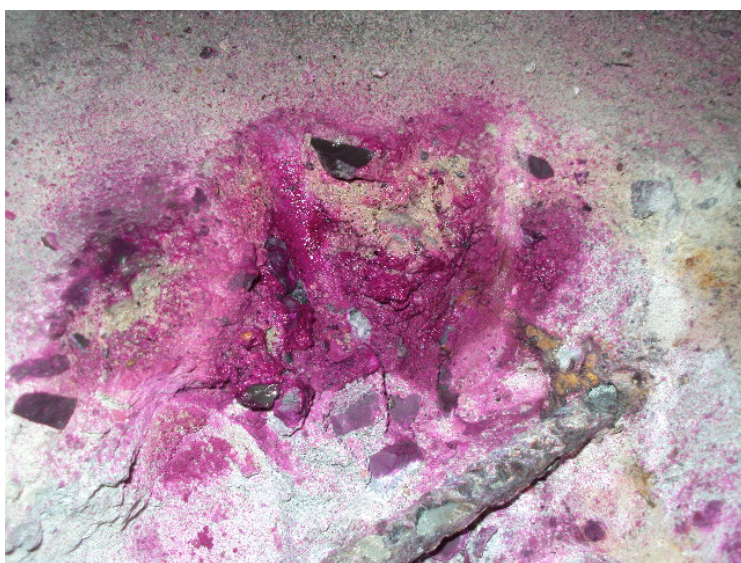
**Foto nr. 3:****G 1.**

Samme opphugning som over etter påsprøyting av pH indikator phenolphthalein. Rødfarget betongen er "frisk" og ikke karbonatisert. Fargeutslaget er litt ujevnt i øvre sjiktet av betongen, men armeringen ligger ikke i karbonatisert betong. Legg merke til gropene som er dannet på stålet pga korrosjon.

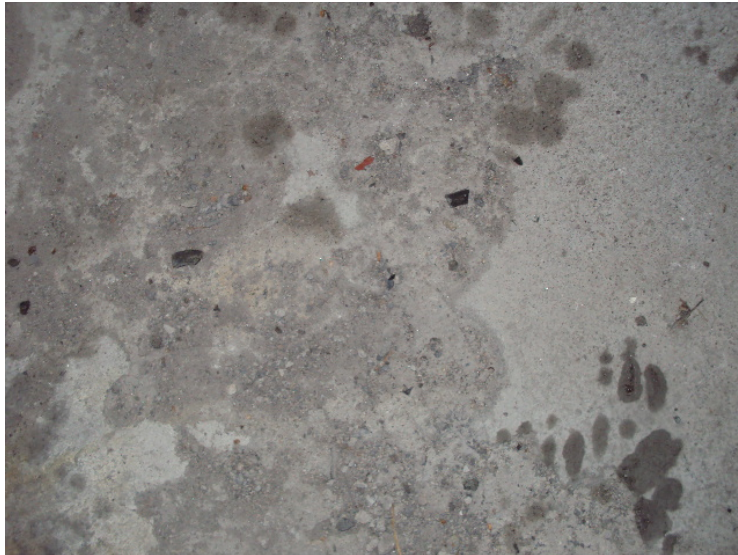
**Foto nr. 4:****G 2.**

Betongoverflaten har en del frostskafer i form av groper og små avskallinger som vist på foto.

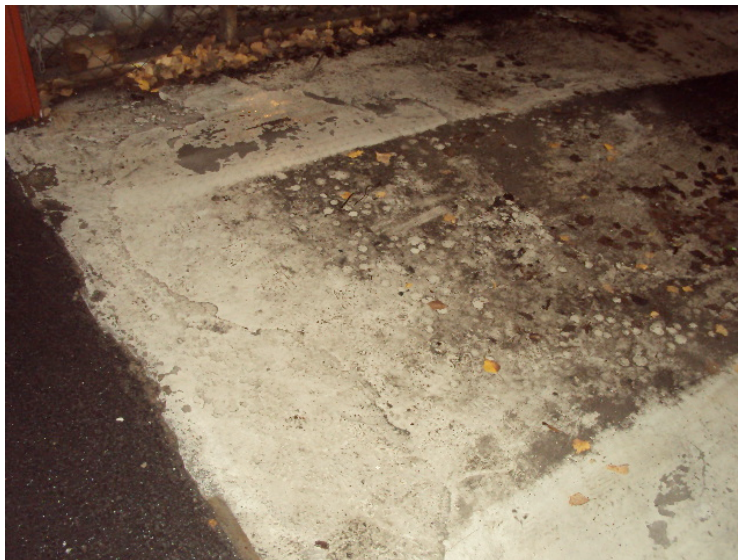
**Foto nr. 5:****Gulv, generelt.**

Eksempel på område belagt med sparkel masse. Disse områdene har en del bom, riss og frostskafer.

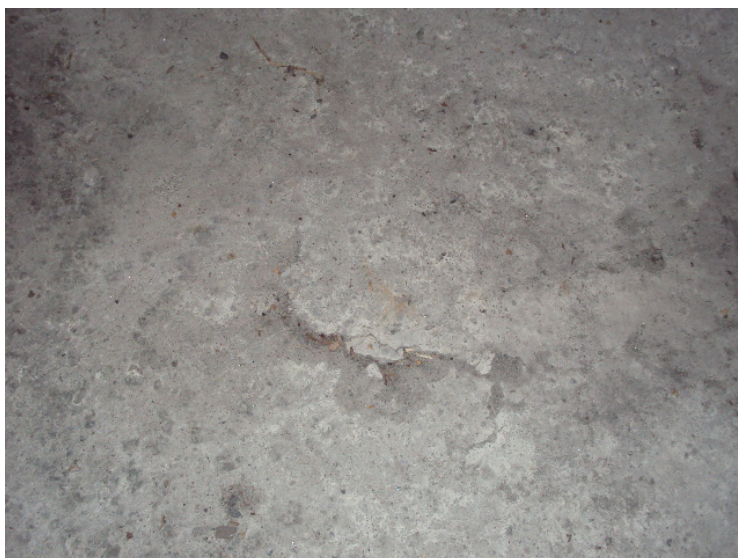
**Foto nr. 6:****Gulv, generelt.**

Eksempel på synlig utsprengning / delaminering av betong. denne skaden skyldes med stor sannsynlighet armeringskorrosjon som sprenger løs betongen.

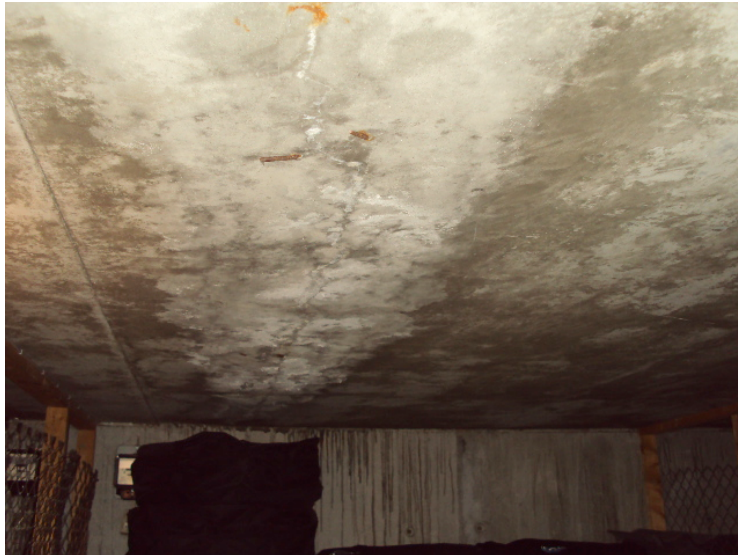
**Foto nr. 7:****T 1.**

Oversiktsfoto over betongtaket før undersøkelsen.

Her er det riss, betongutsprengninger og fuktgjennomgang med kalkutfellinger.

Lok. T 1: Lokalitet valgt p.g.a. synlige skader i form av riss, utsprengetninger og kalkutfellinger med fuktgjennomgang. Ubehandlet overflate. Oh viste korrodert armering, både langsgående og tversgående. Od på disse er 20 og 30 mm med tvernsnittreduksjon på ca. 10%. Kloridprøvene er boret ut ved risset.

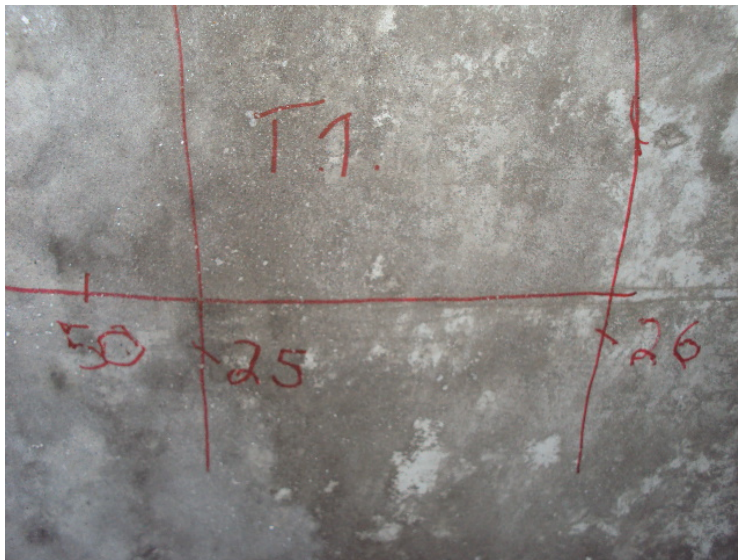
**Foto nr. 8:****T 1.**

Armeringen som er funnet med et armerings "covermeter" er merket med rødt i taket. Tallene angir dybden inn til armeringen målt i millimeter.

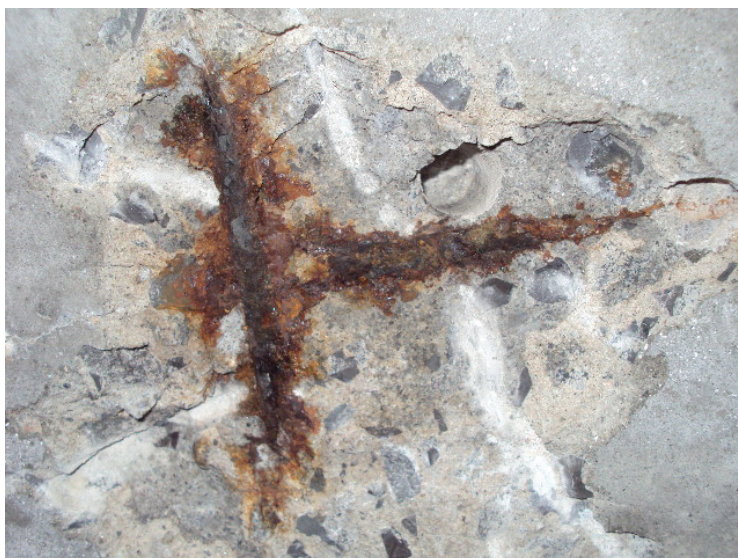
**Foto nr. 9:****T 1.**

Oppmeisling inn til armeringen viste kraftig korrosjon på armeringen med begynnende tversnittsreduksjon.

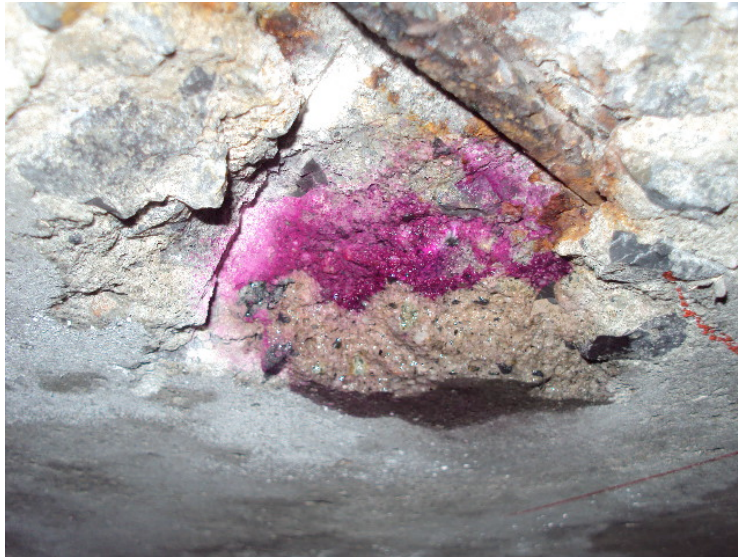
**Foto nr. 10:****T 1.**

Samme opphugning som forrige foto. Påsprøyting av pH indikator phenolphtalein gir rød farge der betongen er ”frisk” og ikke karbonatisert. Fargeutslaget er nesten inn til armeringen.

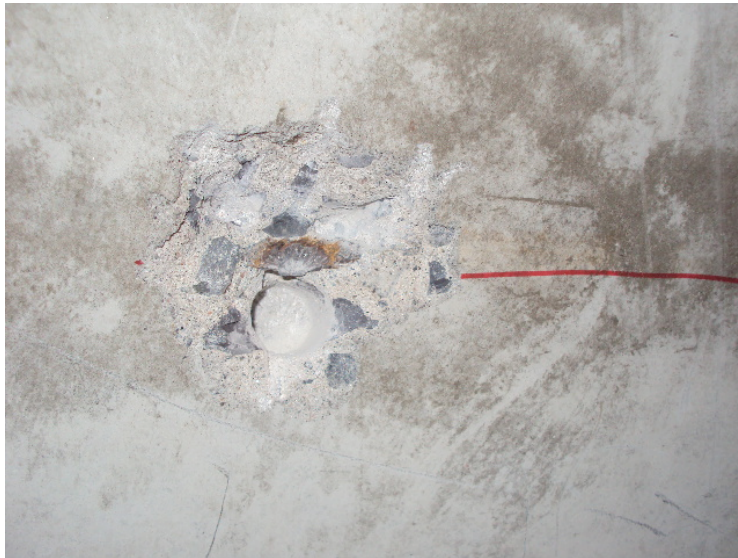
**Foto nr. 11:****T 2.**

Oppmeisling i et område uten synlige skader viste armeringen med flekk korrosjon.

Lok. T 2: Lokalitet valgt p.g.a. ingen synlige skader. Ubehandlet overflate. Oh viste armeringsjern med flekk korrosjon, Od 20 mm.

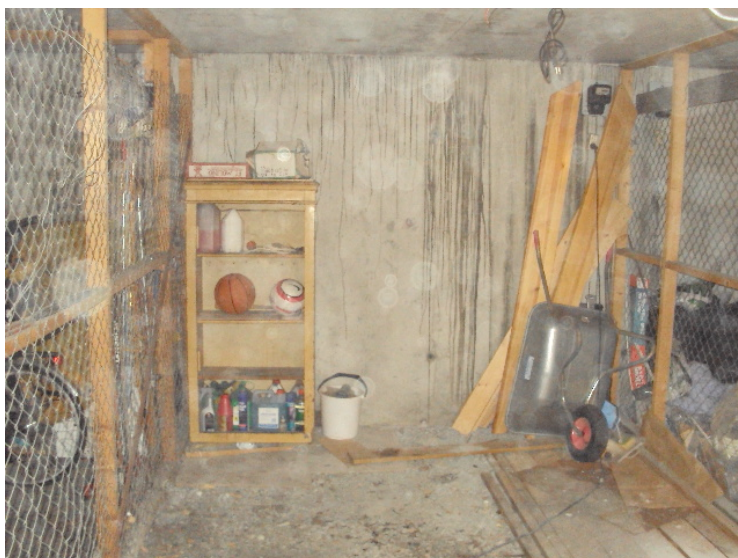
**Foto nr. 12:****V 1.**

Oversikts foto over den ubehandlede betong i vegg og tak før undersøkelsen.

Lok. V 1: Ingen synlige skader. Ubehandlet overflate. Noen små porer i overflaten.

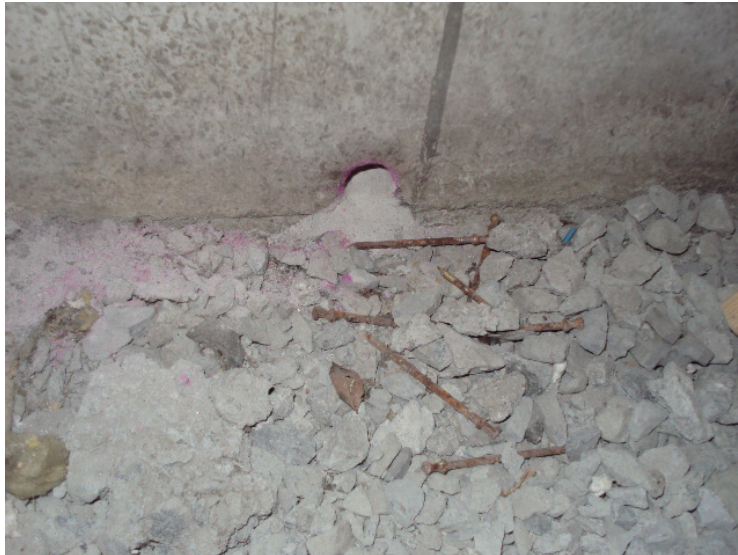
**Foto nr. 13:**

Her ser vi borehullet etter uttaket av kloridprøven i bunn på veggen.

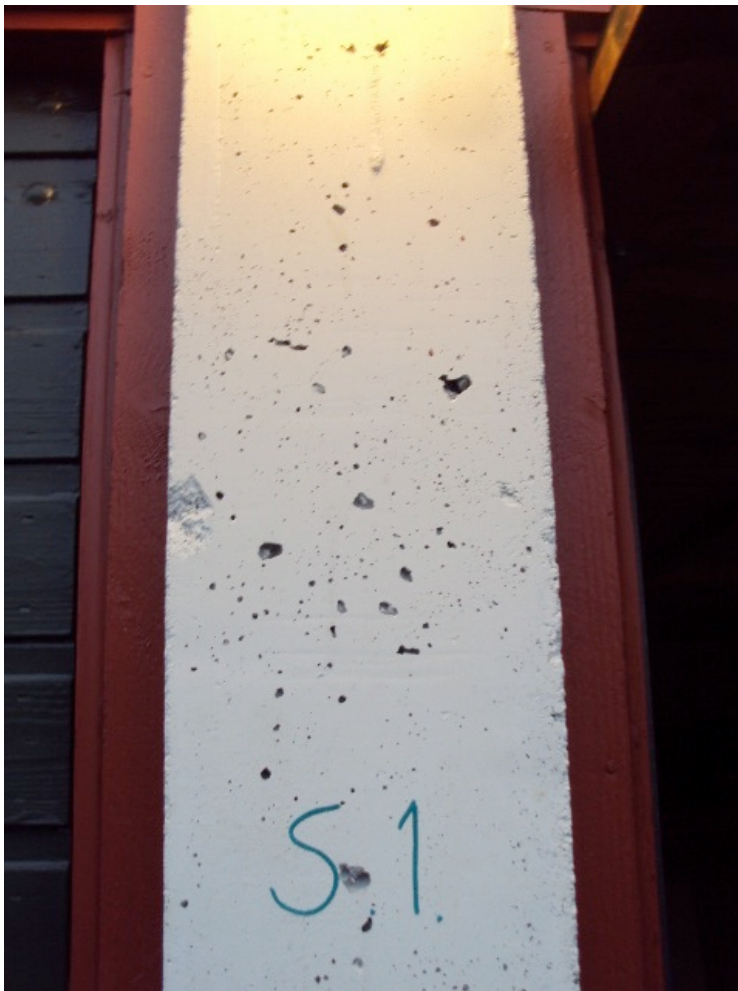
**Foto nr. 14:**

Utvendige delen av søylen har en del porer som vist på foto. Dette gir i praksis redusert armeringsoverdekning.

Lok. S 1: En del porer, spesielt i øvre del. Ingen hulkil. Ingen bom eller synlige betongskader på det som er tilgjengelig. Malt utvendig, ubehandlet innvendig.
